## 10. Examens NPC (Netherlands Pavement Consultants)

«Armatures préenrobées de bitume contre les fissures de fatigue»

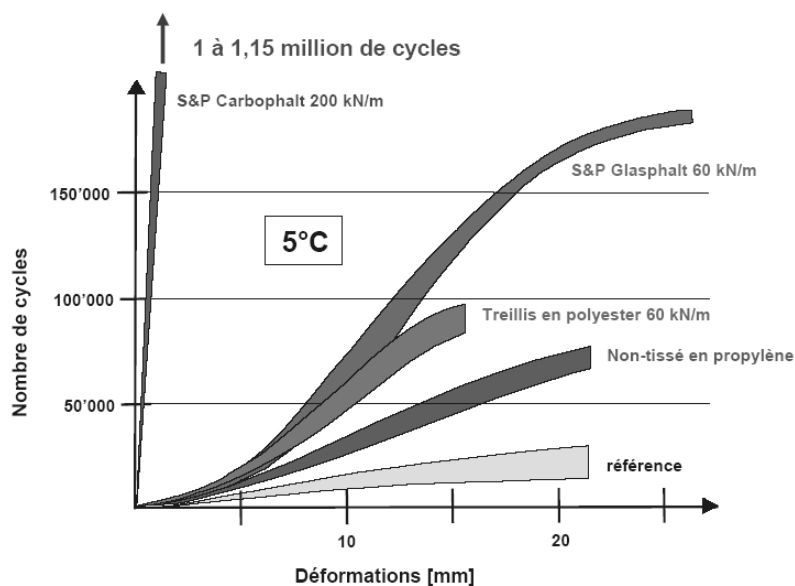
Graphique 17 : Vue d'ensemble des résultats des essais

L'essai démontre l'effet retardateur de l'armature asphaltique sur la propagation de la fissure (*graphique n° 17*). Le passage de la fissure à travers la nouvelle couche d'asphalte aboutit finalement soit à des déformations irréversibles soit à la rupture de l'échantillon d'asphalte. Le résultat fournit ainsi des renseignements sur la résistance à la fatigue d'un revêtement d'asphalte soumis à une charge permanente.

Les échantillons d'asphalte armés de « S&P Carbophalt G » ont fait preuve d'excellentes propriétés contre une éventuelle propagation des fissures sous une charge permanente.

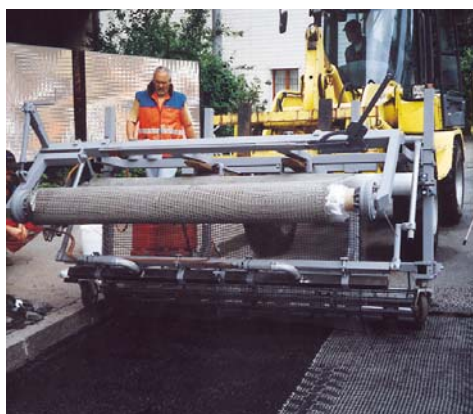
Photo 9 : Mise en place du S&P Carbophalt G

En raison des variations quotidiennes de la température, les fissures existantes dans l'ancienne couche de revêtement se transmettent à travers la nouvelle couche d'asphalte pendant les mois d'hiver. Avec les armatures S&P, les fissures existantes sont recouvertes avant la mise en place de la couche d'asphalte (*photo 9*).
